## 視察報告

# 東京電力福島第一原発 放射能対策の現場

去る 2017 年 7 月、福島県で開催された第 6 回研究発表会に合わせ、東京電力福島第一原子力発電所事故後の状況を見学する機会を作りました。3 コースに分かれ、総勢 97 名の参加をいただき、放射能対策の現場を肌で感じられる貴重な経験となりました。参加できなかった学会員諸氏のために、各コース随行者からのレポートをここに掲載します。（一般社団法人 環境放射能除染学会 会長 森田 昌敏）

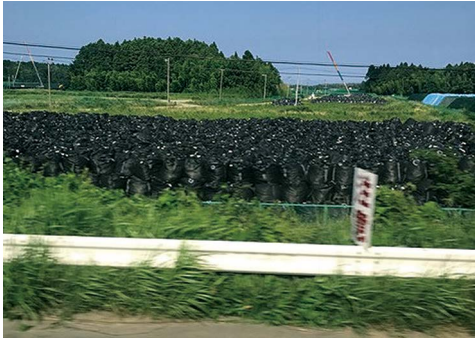
フレコンバッグの山積み(6号線車窓から)

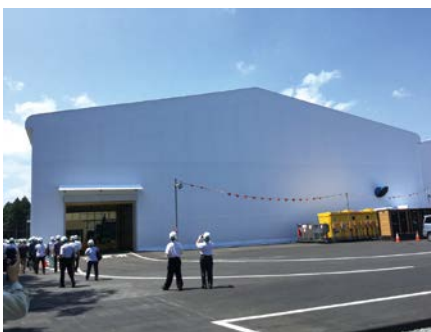
幅×奥行: 約 40×120 m×軒高  
15 m のテントの中で分別を実施。  
二重扉で負圧を保ち、粉じんのな  
どの汚染拡散を防いでいます  
(中間貯蔵施設)

本視察では、大熊町と双葉町の受入分別施設を見ることができました。両現場とも、受入分別施設は、今までも見たことがない大規模なテント内に設置されていました。

各地から搬入された土壌は、受入分別施設で①可燃物、② 8,000 Bq/kg を下回る土壌（Ⅰ型）、③ 8,000 Bq/kg を超過する土壌（Ⅱ型）の3種類に分別されます。一般的な分別と大きく異なるのは分別対象に放射能濃度がある事です。被ばくを低減するために、人の直接手作業は実施せず、測定機器や機械設備により自動システムとして測定・分別が実施されるようです。なお、搬入された除染土壌の放射能濃度の測定システムは施設ごとに多少異なるようでした。

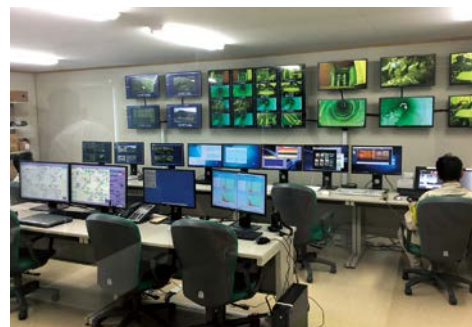
モニタリングルームには多くのモニターが設置され、  
分別機の稼働状況を監視するとのことでした  
(中間貯蔵施設)

稼働状況は、モニタリングルームで常に監視しており、トラブル等が発生してもすぐに対応が出来るよう体制が整えられていました。

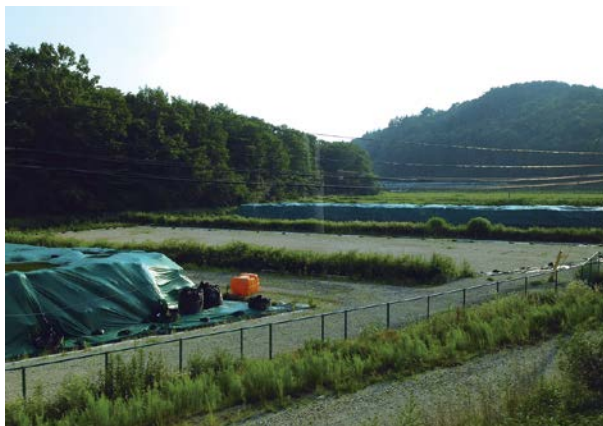
写真1 飯館村除染置き場の様子(車窓より)

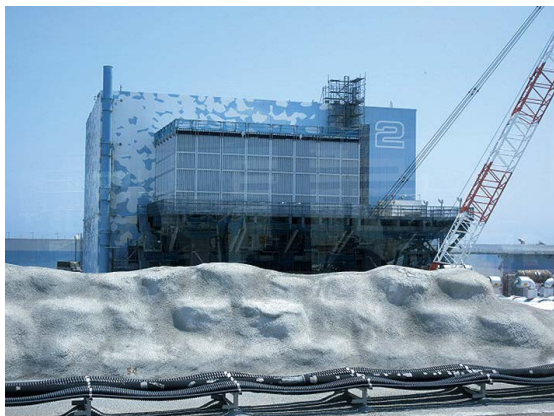
1～3号機はともに「安定な冷温停止状態」を継続しており、放射性物質の飛散を抑制しながら瓦礫撤去作業を進めています(写真3)。4号機は原子炉内部に燃料は無いが、使用済燃料プールに使用済燃料が残っていたため移送作業を行い、2014年12月全ての使用済燃料の移送作業が完了し、安全性が確保されているとの事でした。現在は3号機の使用済燃料プールからの移送作業の準備を行っているとの事でした。また、

写真3 2号機外観(車窓より): 東電提供

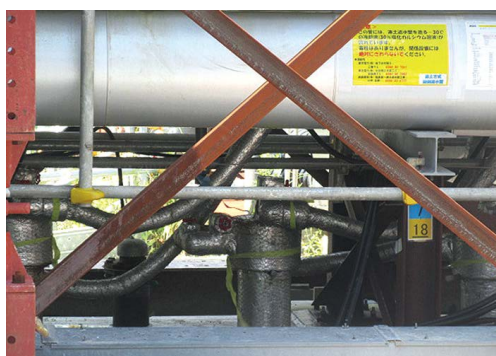
海への地下水の流入を防ぐため1～4号機の手前岸壁沿いに延長800mに深さ30mの鋼鉄製の海側遮水壁が完成し、それにより港湾内外の放射性物質濃度は徐々に低下し、事故直後と比較して100万分の1程度まで低減しているとの事でした。加えて、原子炉建屋への地下水流入を抑制するために建屋を囲うように凍土壁(陸側遮水壁)を構築中であり、海側の凍土壁は2016年10月に完了し、現在は山側の凍結を順次進めており(写真4)遮水の効果を確認中という事でした。原子炉建屋内への地下水流入量は、当初400t/日程度であったが、現在は140t/日程度まで低減出来ているとの事でした。また、建屋に流入し、汚染された水は多核種除去設備(ALPS)にて処理を行い、処理済水を貯蔵タンクに約772,653m<sup>3</sup>貯蔵保管中(6月22時点)という事でした(写真5)。

写真4 凍土遮水壁の凍結管(車窓より): 東電提供

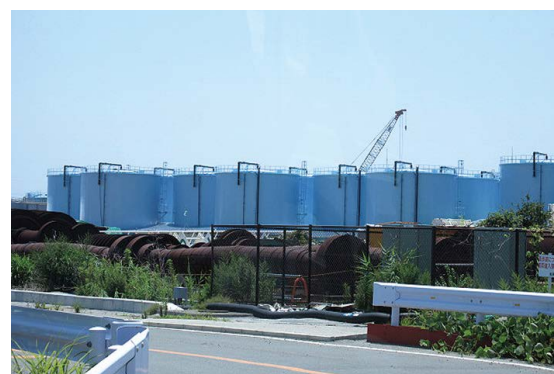
写真5 処理水保管タンク(車窓より): 東電提供

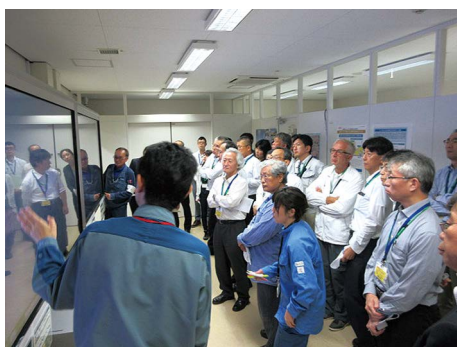
事故当時、構内全てのエリアで防護服と全面マスク装着が必要でしたが、敷地内の瓦礫撤去・地面のモルタル被覆施工等により、現在では全体の95%のエリアが一般作業服と簡易マスクで作業が可能となっており、作業効率が向上しているとの事でした。構内には、モニタリングポストを設置し、常時空間線量率を監視しているとの事でした(写真6)。また、作業員の被曝線量について、事故当初は15mSv/月程度でしたが、現在は0.38mSv/月程度まで低減できているとの事でした。

写真6 構内の放射線量モニタリングポストについて説明の様子(福島第一原子力発電所構内): 東電提供
